RAPPORT D'ENQUÊTE MARITIME
M02W0102

CHAVIREMENT

DU PETIT BATEAU DE PÊCHE *FRITZI-ANN*
PRÈS DE KELSEY BAY (COLOMBIE-BRITANNIQUE)
LE 8 JUILLET 2002

Rapport numéro M02W0102

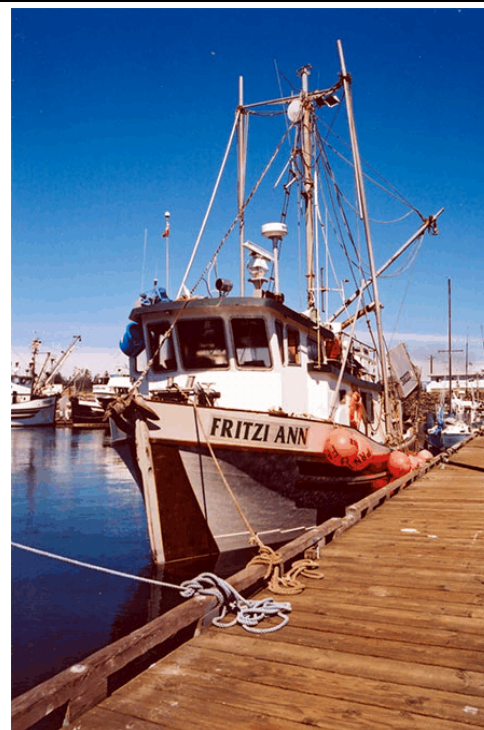
Photo 1. Le *Fritzi-Ann*

Le *Fritzi-Ann* est un petit bateau de pêche ponté en bois à franc-bord et à bouchains ronds. La timonerie, les emménagements et le compartiment moteur sont situés à l'avant du bateau. Une cale à poisson isolée, un petit compartiment de congélation et la cambuse sont situés à l'arrière du bateau. La cale à poisson est divisée en six compartiments par des épontilles amovibles; elle est équipée d'un panneau de cale en fibre de verre étanche aux intempéries.

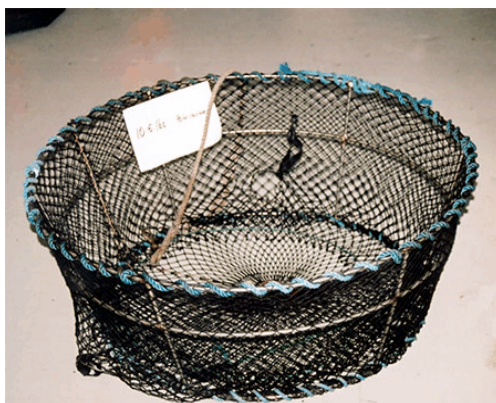
Photo 2. Casier à crevettes moderne de 170 litres

En 1995, préoccupé par la conservation et la viabilité écologique de l'industrie de la pêche de la crevette en raison de la façon dont les pêcheurs utilisaient les casiers anciens en forme de seau, le MPO a fixé des limites supérieures quant au volume et à la grosseur du treillis des casiers. Les spécifications permettaient un volume de 170 litres et des mailles de 38,1 mm, mais ne tenaient pas compte du poids des casiers. Quand les titulaires de permis ont décidé de rendre les casiers plus robustes pour qu'ils conservent leur volume et leur taille, le poids des casiers est passé de 2 à 5 kg.
